RELATÓRIO FOTOGRÁFICO

Construção da Escola Estadual Jardim Santiago

R.Itaquaquecetuba - JD.Deise - Ferraz de Vasconcelos

Relatório fotográfico de vistoria técnica realizada na E.E. Jd. Santiago Rua:Itaquaquecetuba -Jd. Deise - Ferraz de Vasconcelos, através do Departamento da Secretaria de Obras , vêm alocar algumas imagens, as quais objetivam ilustrar as situações apontadas no local, do referido prédio.

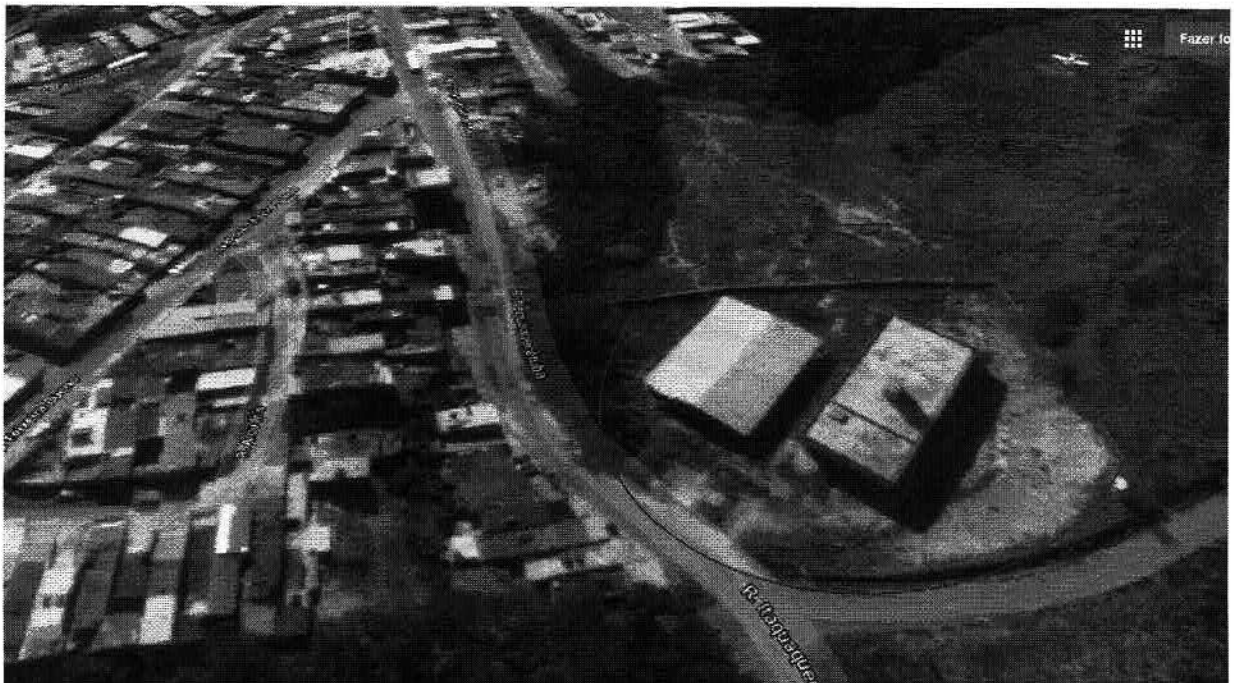
Figura 1.

Vista aérea do local, da Rua: Itaquaquetuba ,A área delimitada em vermelho é a área de abrangência no qual a referido Construção está inserido .

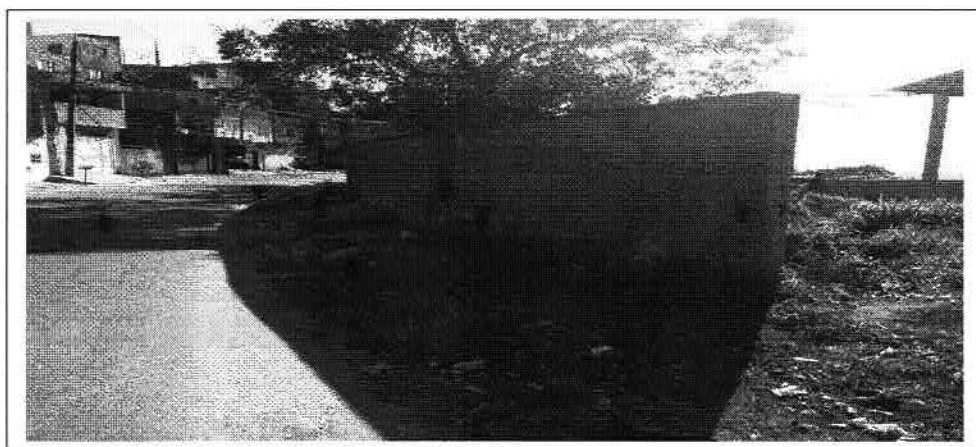
FOTO 01 - Vista lateral do muro da escola

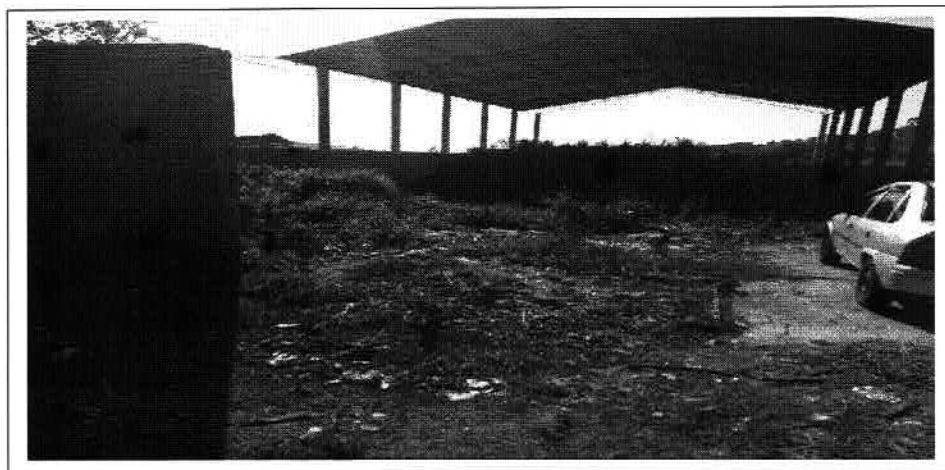
FOTO 02 - Vista Frontal da quadra da escola.

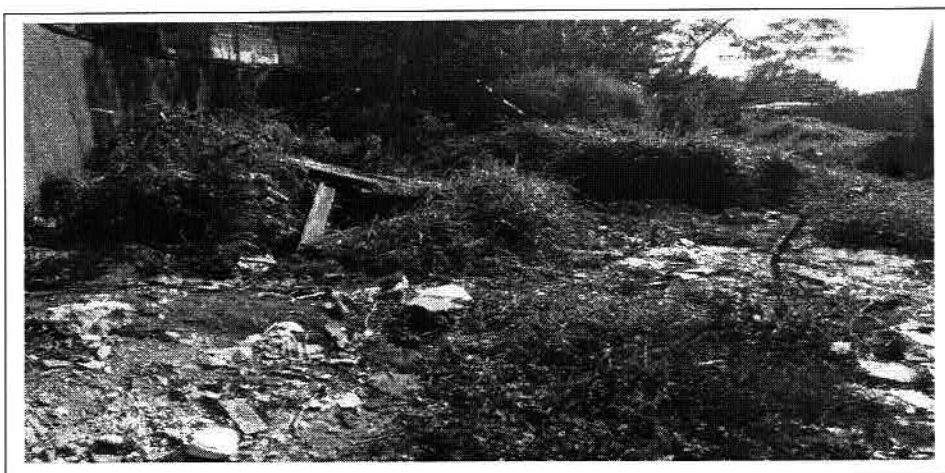
FOTO 03 - Vista interna do terreno - lateral esquerda

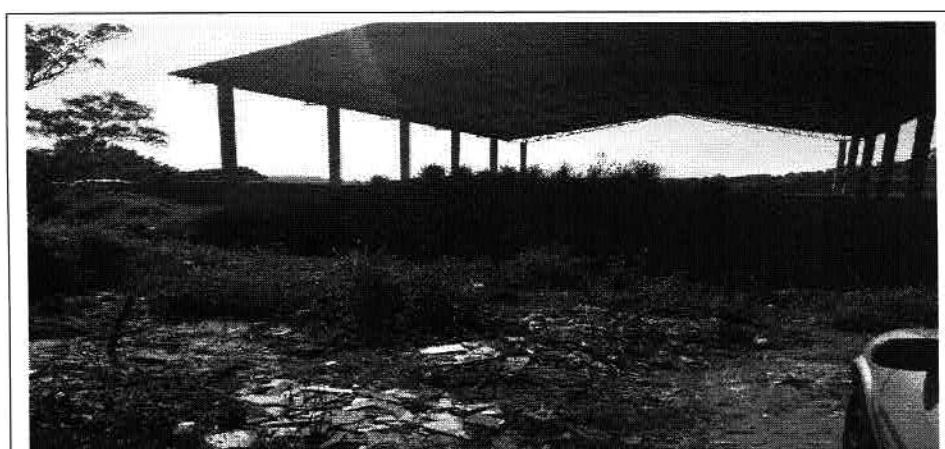
FOTO 04 - Vista - entulho acumulado na frente quadra.

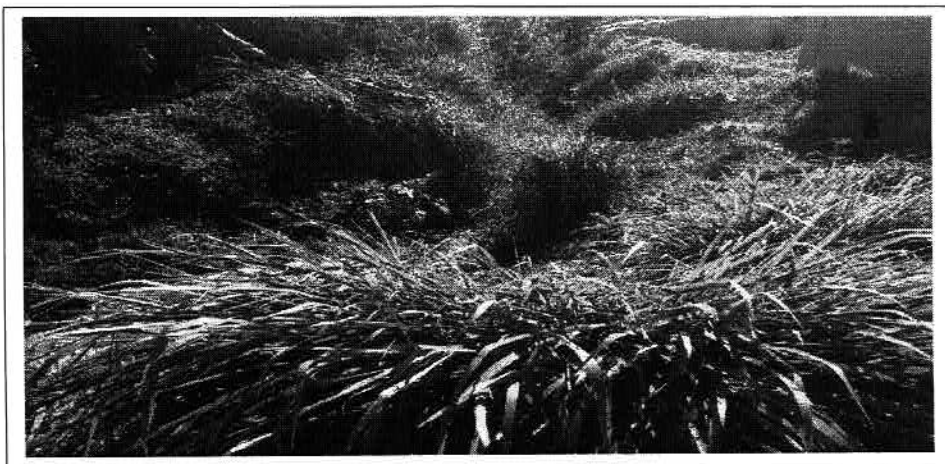
FOTO 05 - Vista interna do terreno - lateral esquerda

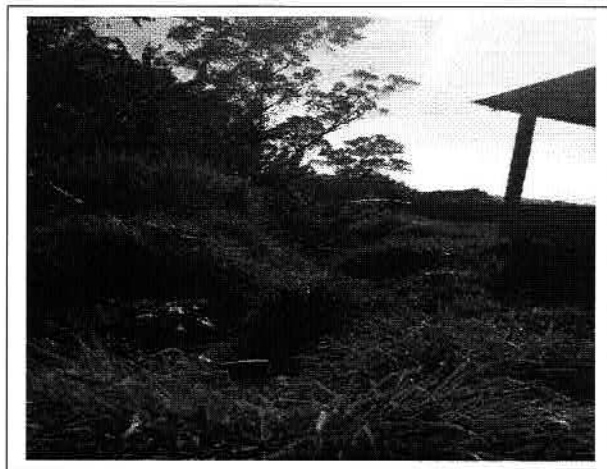
FOTO 06 - Vista - esgoto correndo a céu aberto dentro do lote.

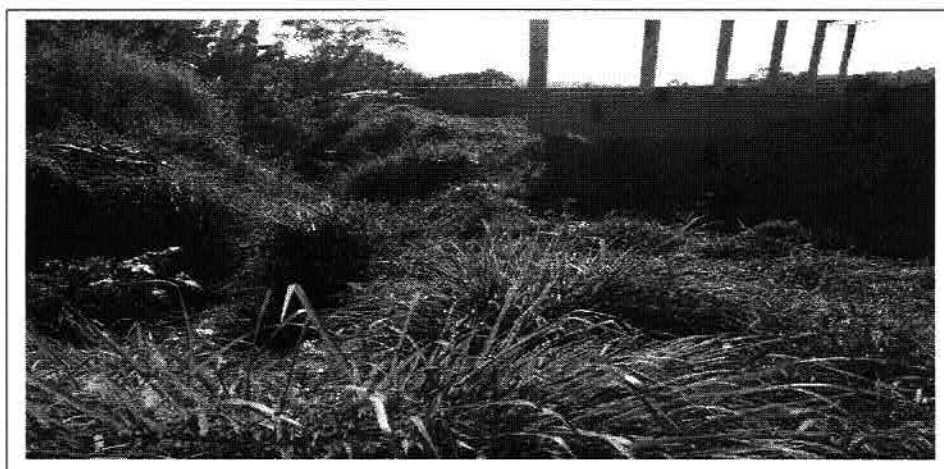
FOTO 07 - Vista - lateral esquerda

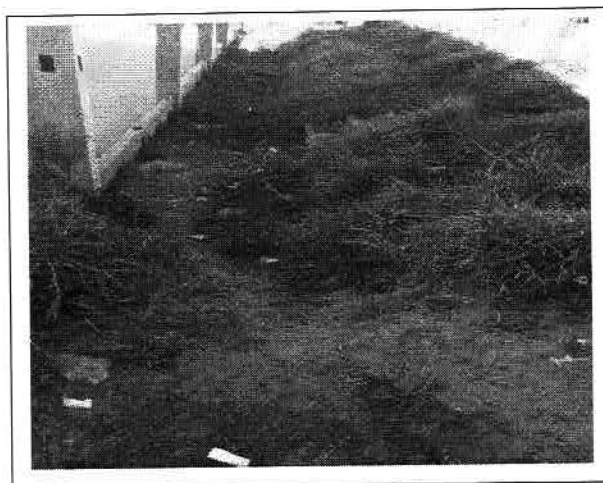
FOTO 08 - Vista - arquibancada encoberta por entulho.

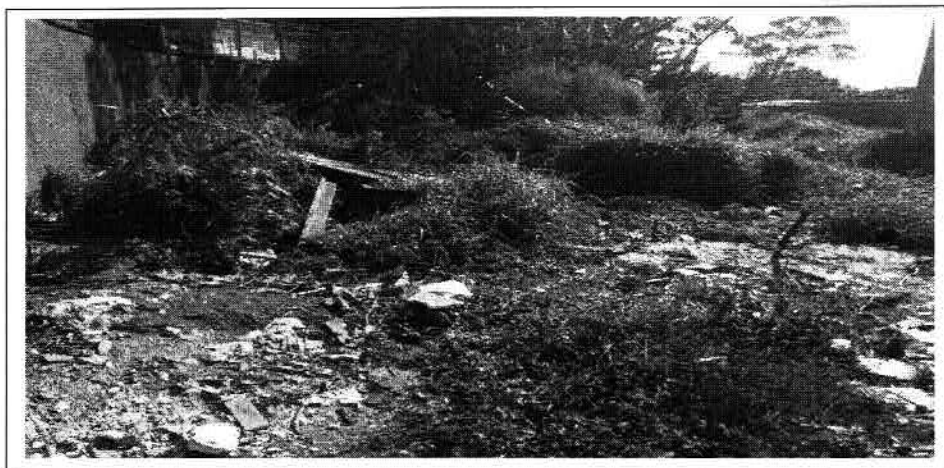
FOTO 09 - Vista interna do terreno - lateral esquerda

Lixo acumulado no interior do terreno

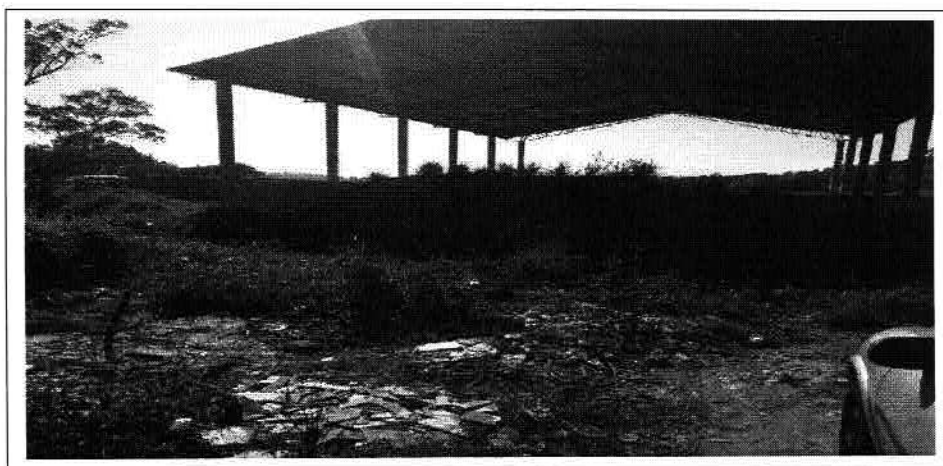
FOTO 10 - Vista - entulho acumulado na frente quadra.

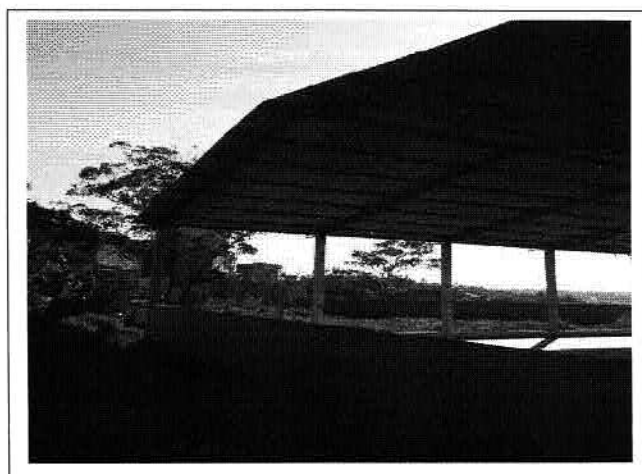
FOTO 11 - Vista da cobertura da quadra.

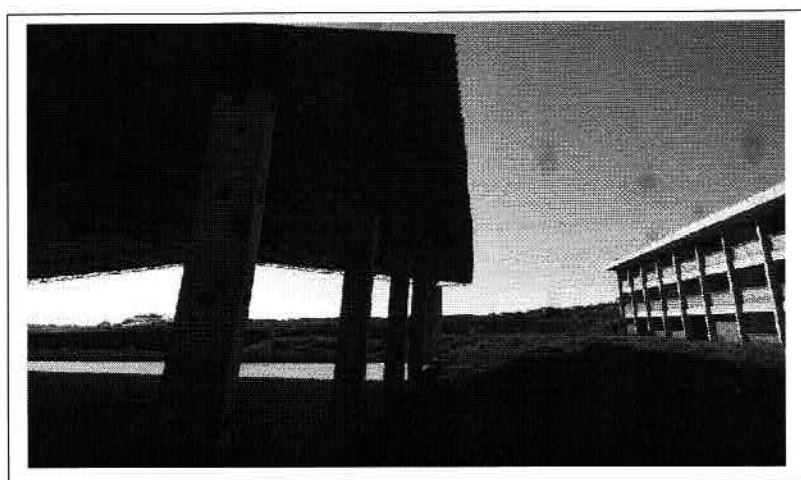
FOTO 12 - Vista - cobertura -telhas

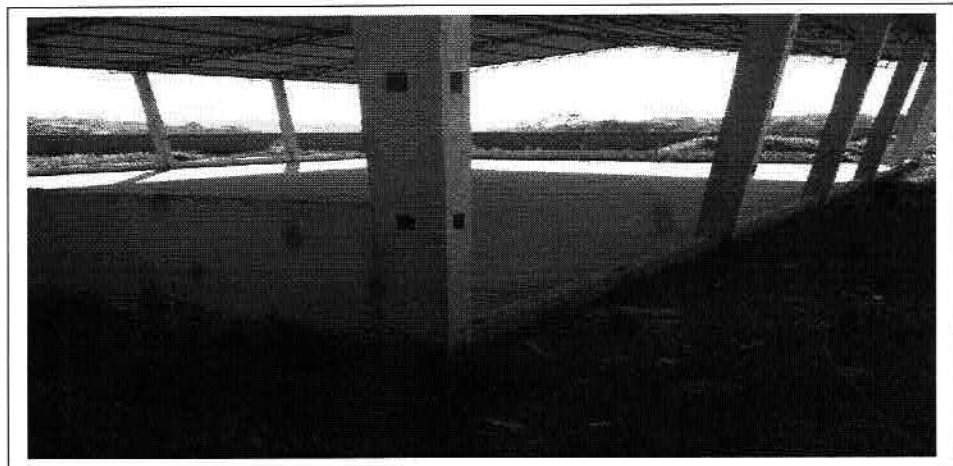
FOTO 13 - Vista -piso da quadra

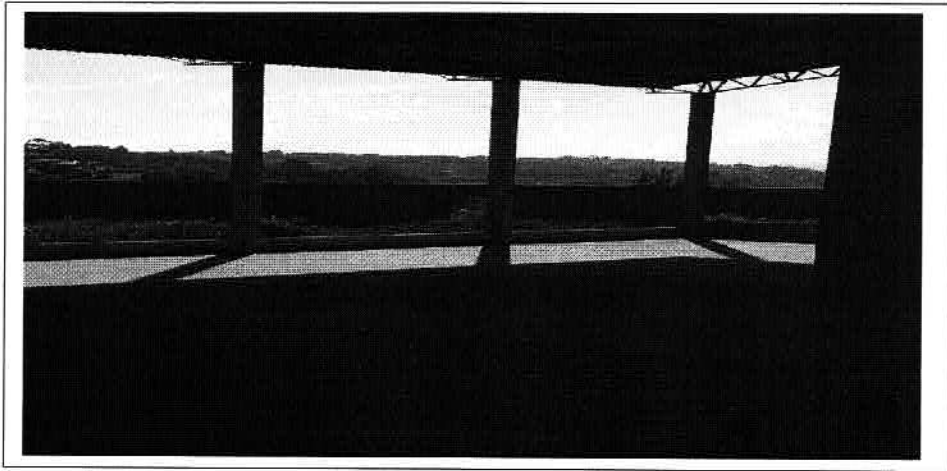
FOTO 14 - Vista - muro de divisa ao fundo ,quebrado.

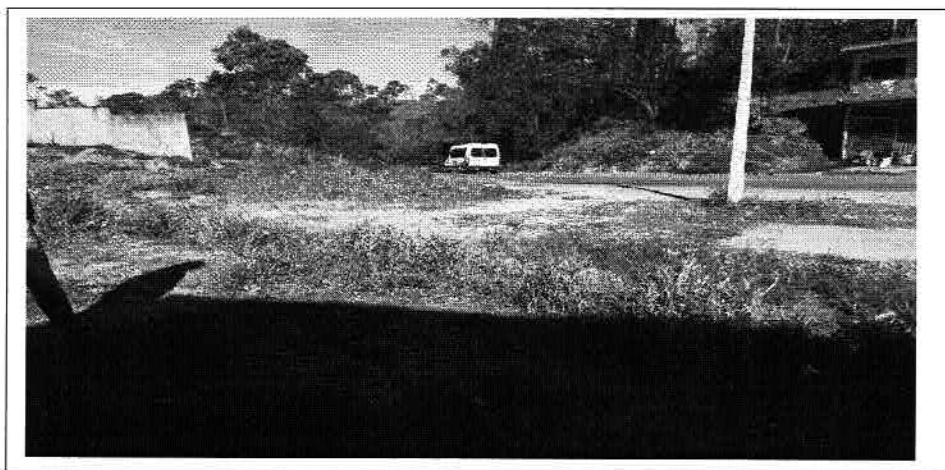
FOTO 15 - Vista - frente da construção sem muro .

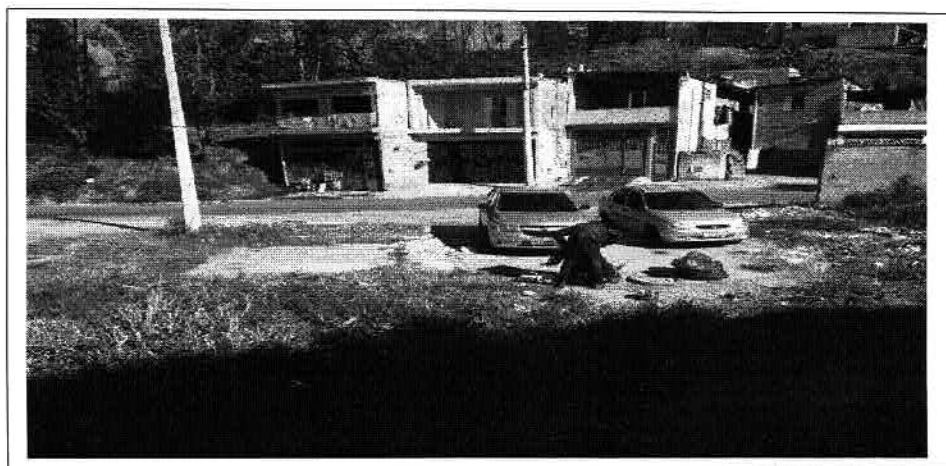
FOTO 16 - Vista - sem muro de divisa na frente.

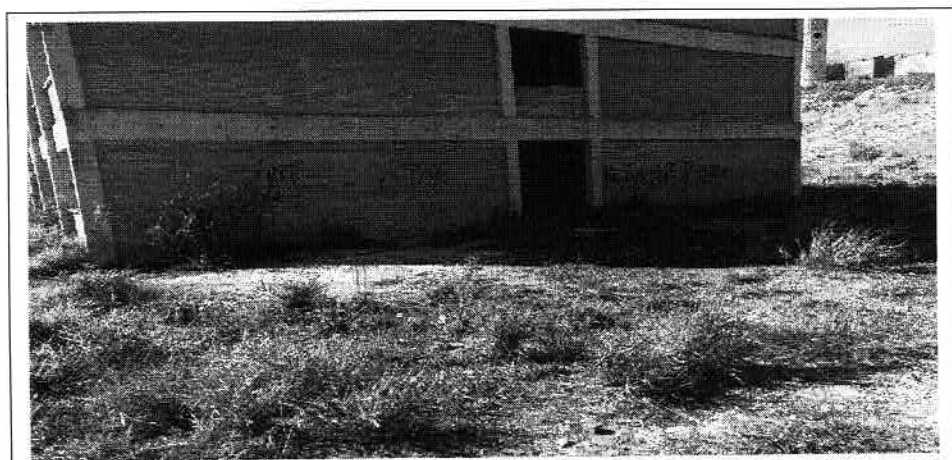
FOTO 17 - Vista - frente da construção sem muro .

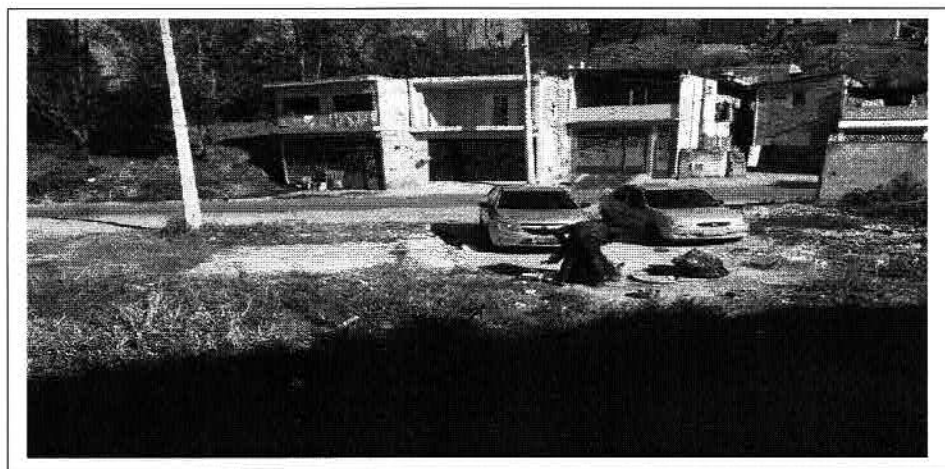
FOTO 18 - Vista - sem muro/portão de divisa na frente.

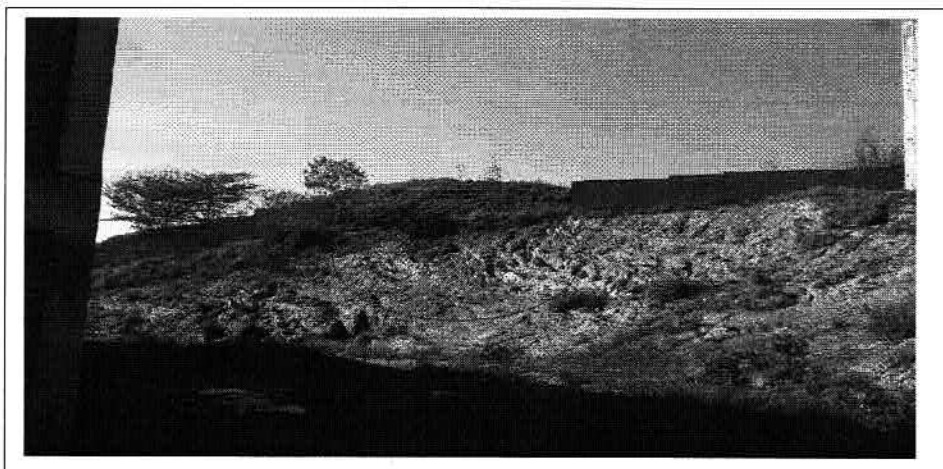
FOTO 19 - Vista muro de divisa inacabado.

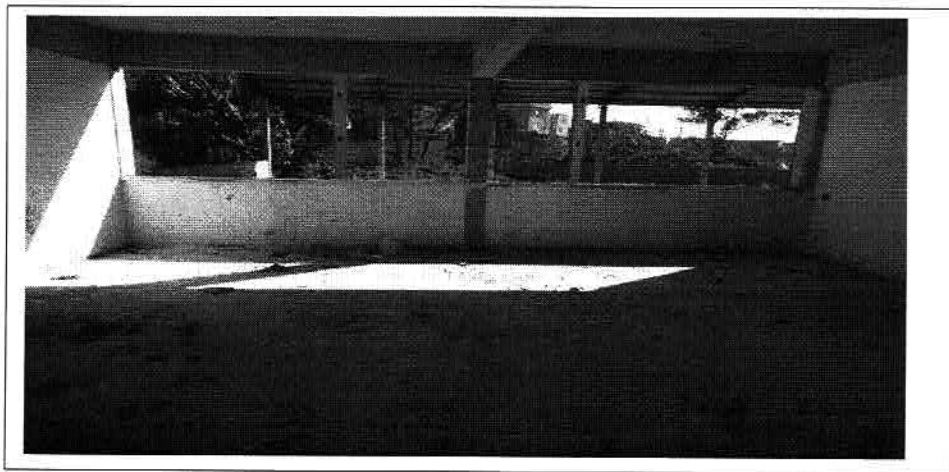
FOTO 20- sala da diretoria ,vice diretoria e coord. Pedagógica

Ausências das janelas , paredes divisórias, de portas das salas internas e externas

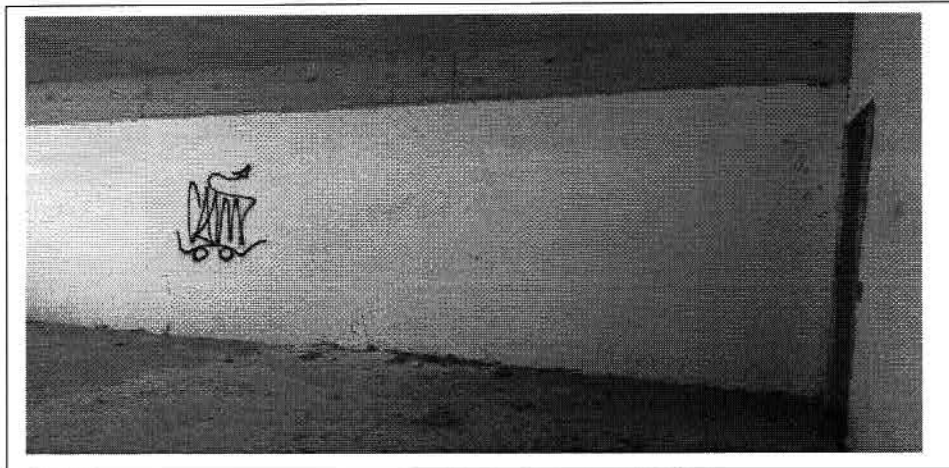
FOTO 21 - sala da diretoria ,vice diretoria e coord. Pedag.,
Ausências de tomadas e interruptores ,divisórias e janelas .

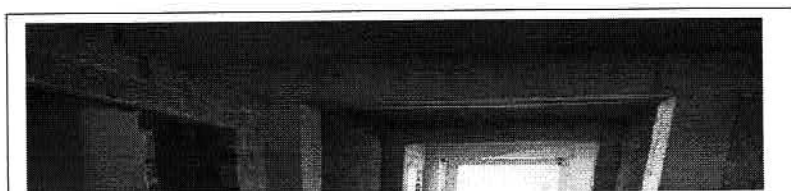
FOTO 26- Corredor de acesso -térreo,Ausência de acabamento nas paredes

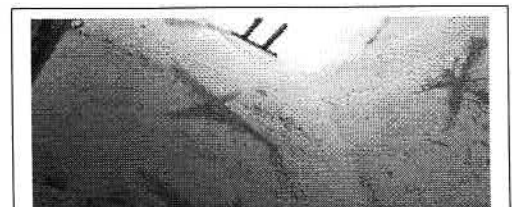
FOTO 27 - Vista hall do elevador ,
Ausência de de portas e
requadramento danificado.

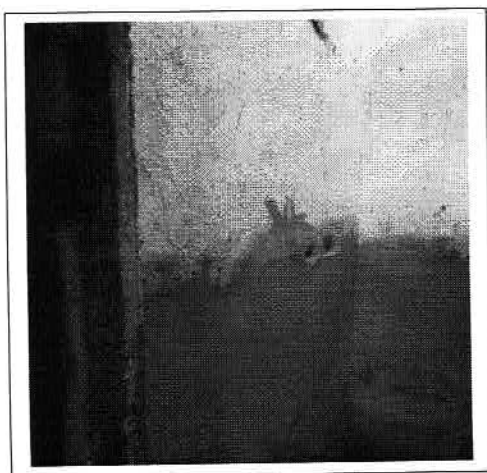
FOTO 28- vão do elevador ,
Ausência da estrutura do elevador.

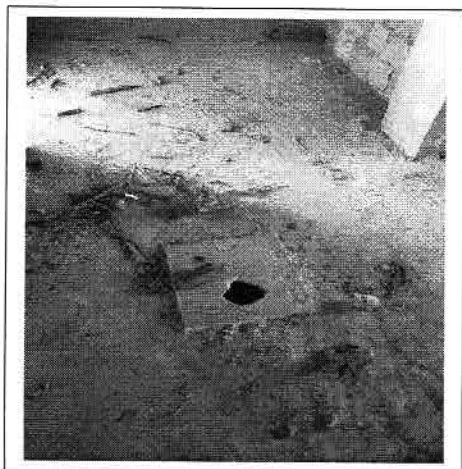
FOTO 29 - vão do elevador,
Ausência de estrutura .

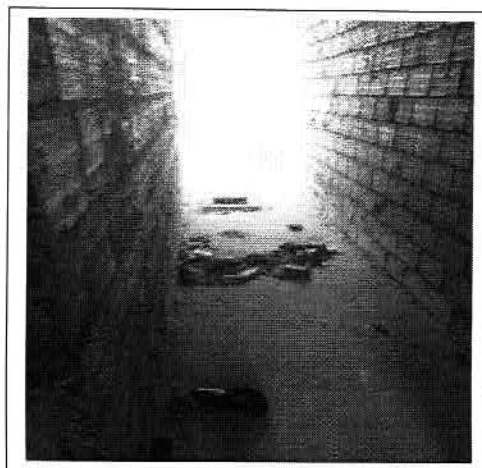
FOTO 30- poço do elevador,
Resto de entulho .

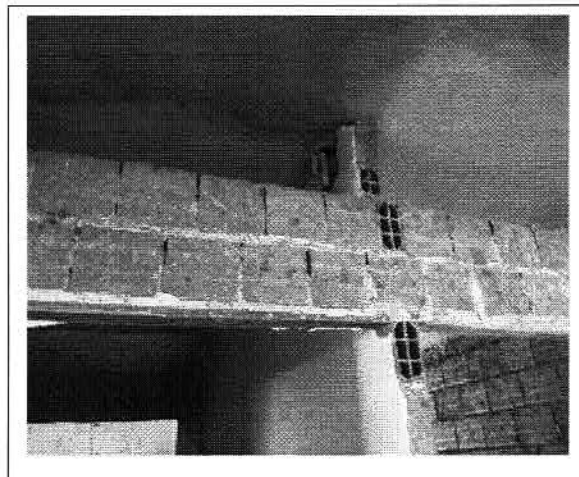
FOTO 38 - Vista do hall e do almoxarifado
,ausência vitrô sob a parede destinado à
ventilação.

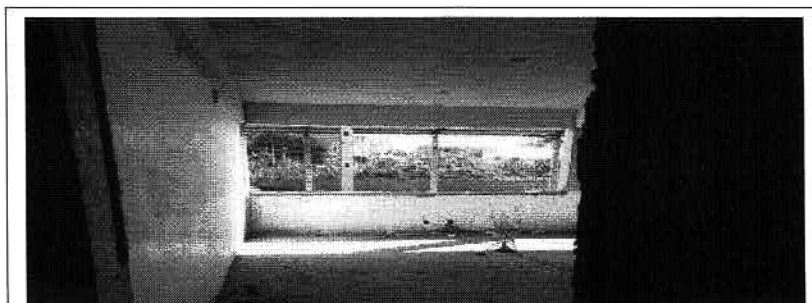
FOTO 39- Sala do Grêmio, ausência parede divisória,janelas e Portas.

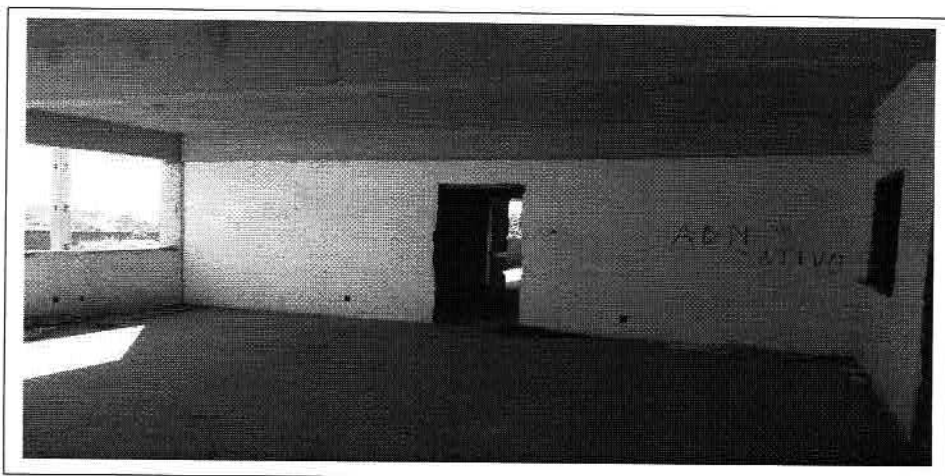
FOTO 40 - Sala do Grêmio -Sala não foi dividida em grêmio ,depósito pedag.,
, cantina ,ausência das divisórias ,portas .
